# ESTUDIO DE LESIONES EN FACHADAS DE LADRILLO CARA VISTA. ANÁLISIS DE CASOS EN YECLA

Grado en Arquitectura Técnica

## Trabajo fin de grado

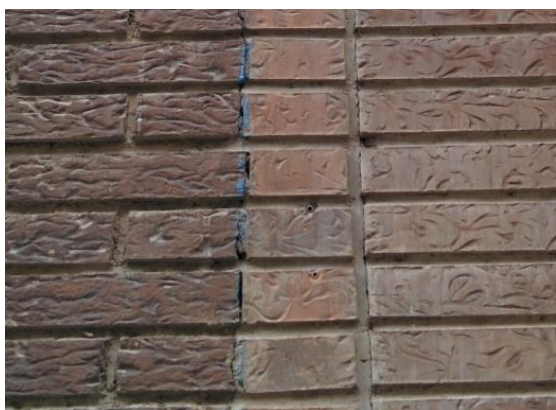
**Figura nº 36. Grieta en junta entre edificios por no dejarse esta prevista en C/ España Nº 5, esq. con C/ Don Lucio. Fuente: Autor**

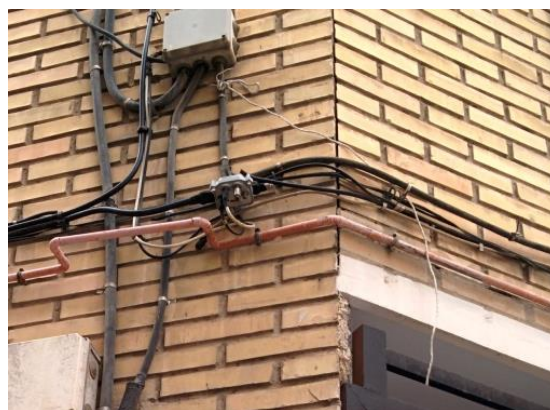
**Figura nº 37. Grieta en esquina por no trabarse ésta en C/ Don Lucio Nº 3. Fuente: Autor**

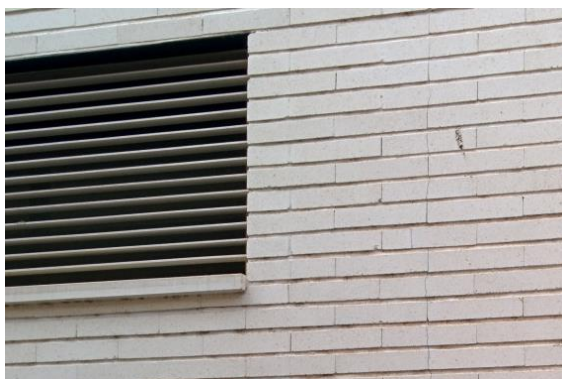
**Figura nº 38. Grieta producida por los empujes del pilar en C/ San Ramón Nº 13, esq. con Camino Real y con C/ Don Lucio. Fuente: Autor**

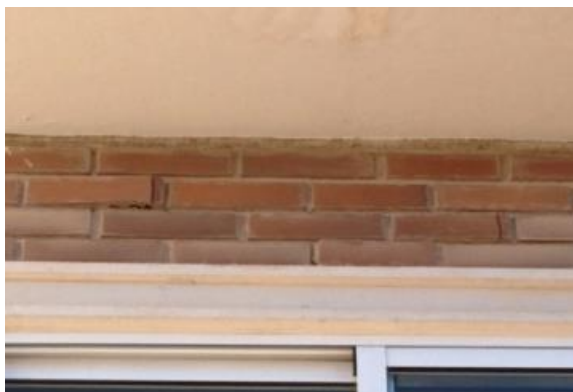
Figura nº 42. Grietas por aplastamiento en Av. Literato Azorín Nº 5. Fuente: Autor

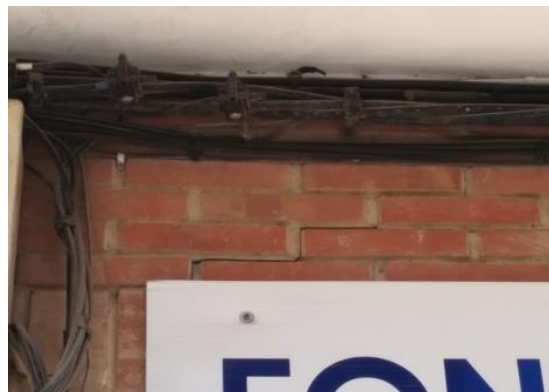
Figura nº 43. Grieta por colocación cargadero en Camino Real Nº 37. Fuente: Autor

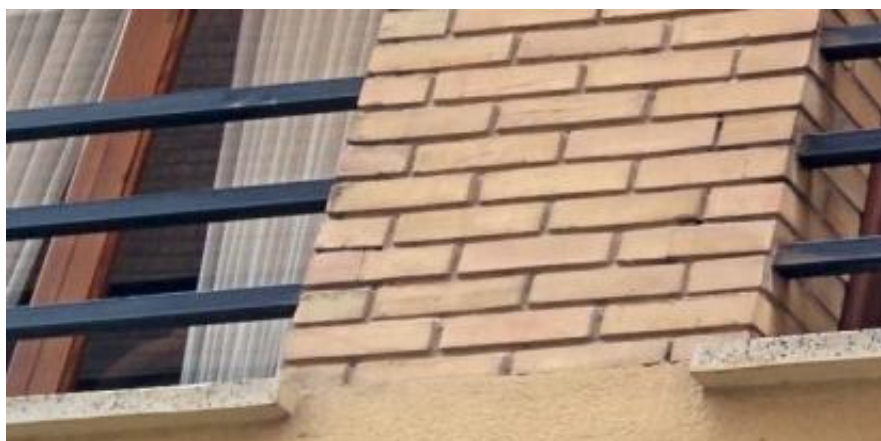
Figura nº 44. Grieta en la jamba debido a la corrosión del barrote de la barandilla en C/ San Pascual Nº 16, esq. con C/ Don Lucio. Fuente: Autor

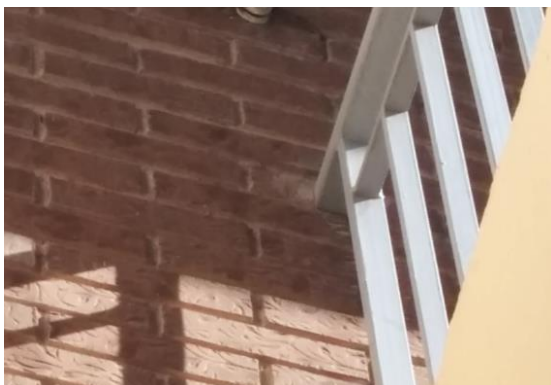
**Figura nº 49. Rotura en el cerramiento para introducir el pasamanos en Camino real Nº 79.**  
Fuente: Autor

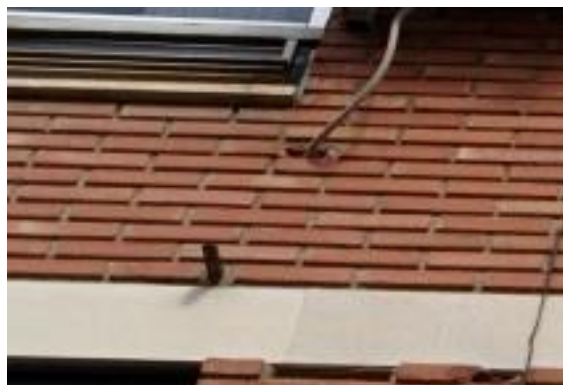
**Figura nº 50. Rotura cerramiento para el paso de instalaciones en C/ La Corredera Nº 13, esq. con C/ Maestro Polo.** Fuente: Autor

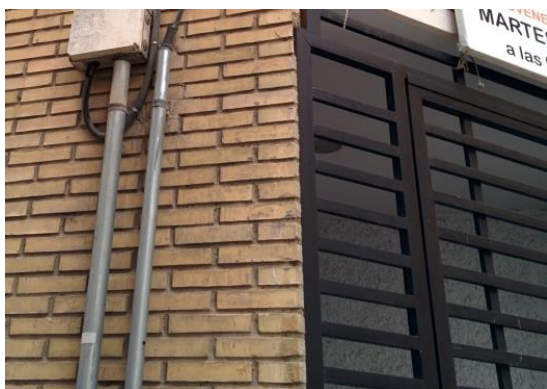
Figura nº 52. Desgaste en esquina por paso de personas. en C/ Don Lucio Nº 3. Fuente: Autor

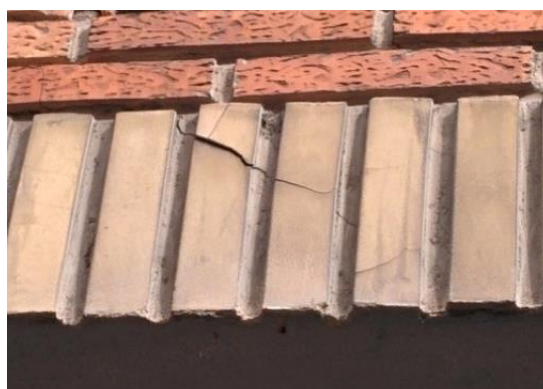
Figura nº 53. Rotura de plaqueta de ladrillo debido al golpe sufrido por máquina en Camino real Nº 13. Fuente: Autor

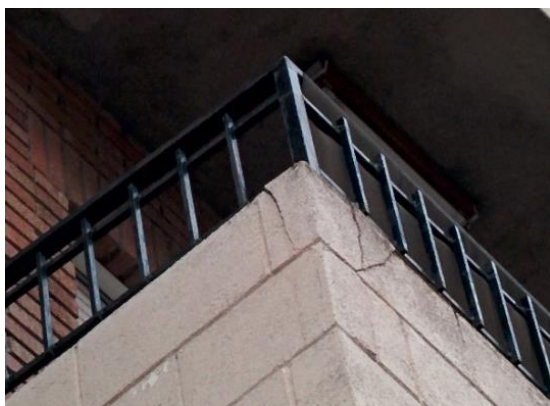
Figura nº 80. Corrosión por inmersión o par galvánico en Camino Real Nº 26. Fuente: Autor

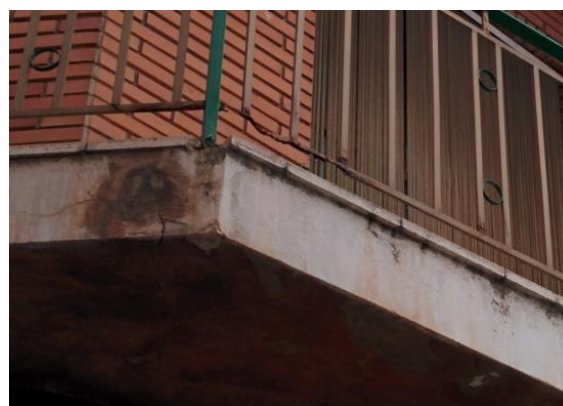
Figura nº 81. Corrosión por aireación en Camino Real Nº 38. Fuente: Autor

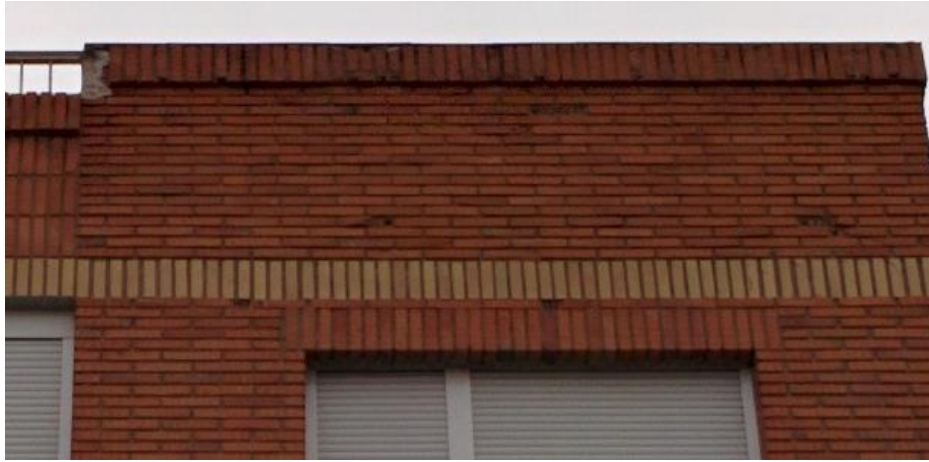
**Figura nº 95. Desconchados en ladrillos debido a errores en la elaboración o cocción en Camino Real Nº 13.**  
Fuente: Autor

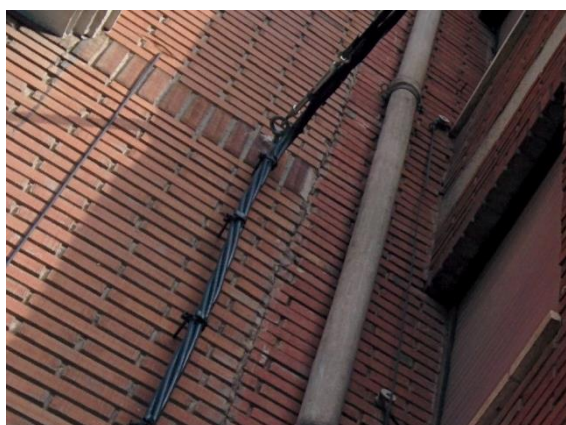
Figura nº 99. Grieta por falta de junta en fachada de 1969  
En Camino Real Nº 23. Fuente: Autor

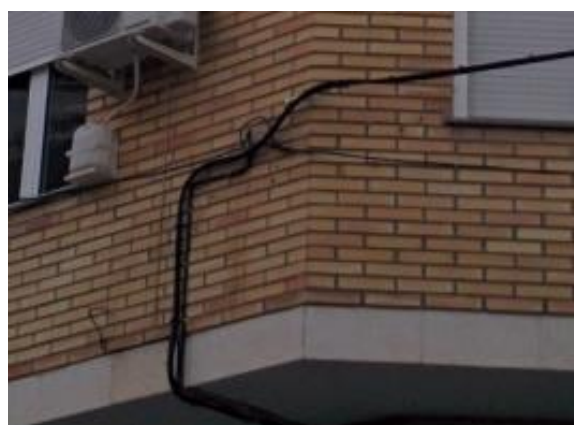
Figura nº 100. Grieta por falta de traba en fachada de 1960 en C/ San Ramón Nº 14, esq. con Camino Real y con C/ Don Lucio. Fuente: Autor

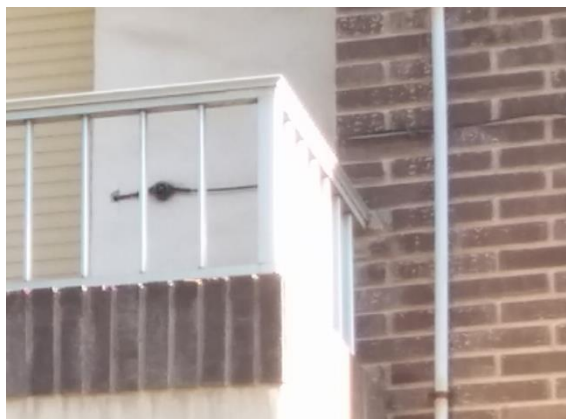
Figura nº 105. Riesgo de ocasionarse corrosión en un futuro en fachada de 1970 en Av. Literato Azorín Nº 37.

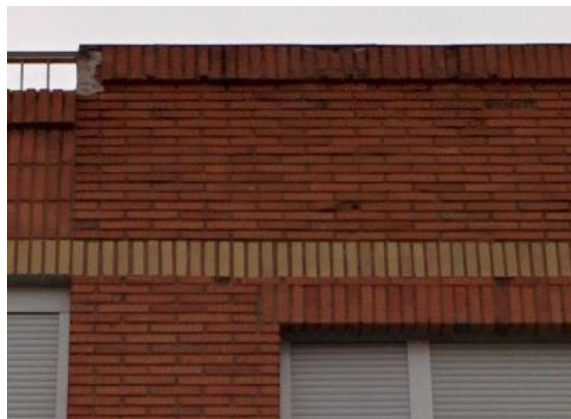
Figura nº 106. Desconchados en ladrillos debido a errores en la elaboración o cocción en fachada de 1975 en Camino Real Nº 13. Fuente: Autor

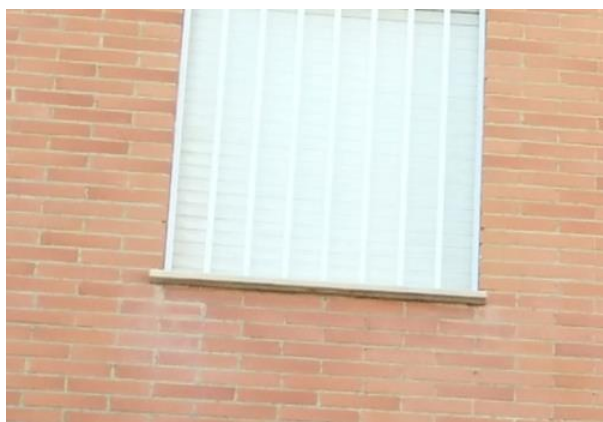
**Figura nº 109. Churretones laterales debido a la falta de inclinación del vierteaguas en fachada de 1988 en Av. Literato Azorín Nº 45. Fuente: Autor**

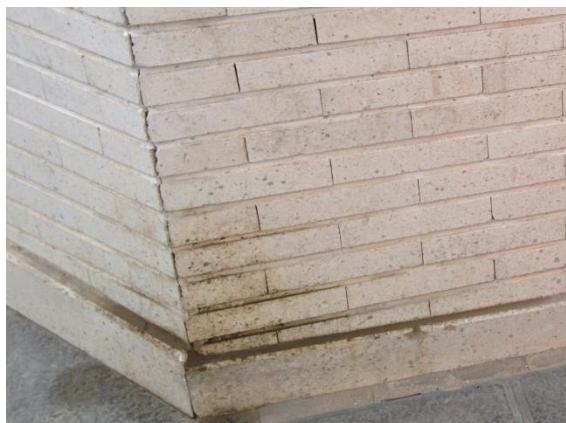
**Figura nº 117.** Grieta en esquina por falta de traba en fachada de 2001 en C/ San Ramón Nº 13, esq. con Camino Real y con C/Don Lucio. Fuente: Autor

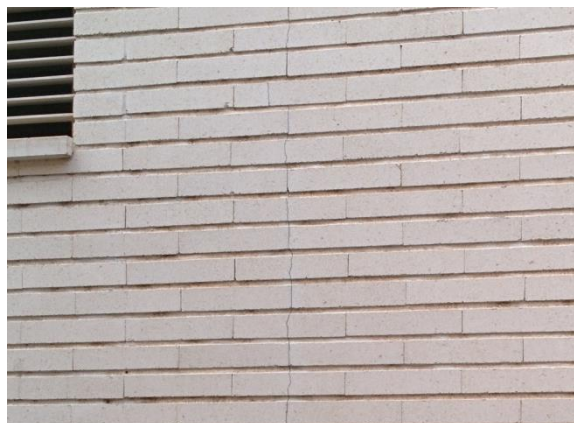
**Figura nº 118.** Grieta debido a los empujes del pilar en fachada de 2001 en en C/ San Ramón Nº 13, esq. con Camino Real y con C/ Don Lucio. Fuente: Autor

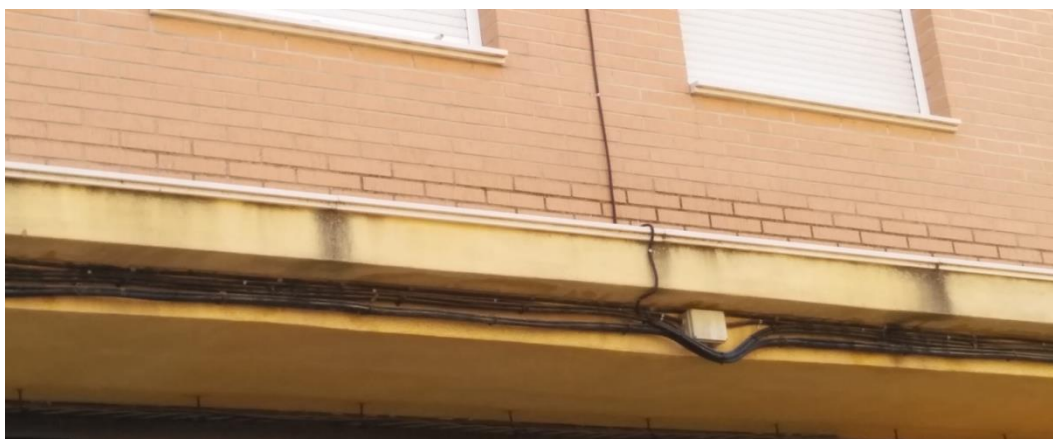
**Figura nº 126: Albardilla con insuficiente pendiente, juntas sin sellar, absorción capilar etc., en fachada de 2002 en Av. Literato Azorín Nº 25 y 27. Fuente: Autor**

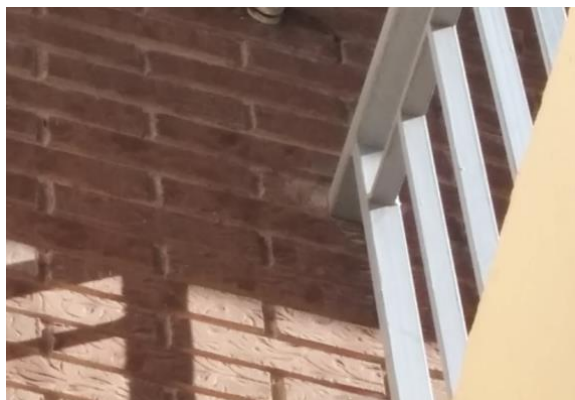
**Figura nº 129.** Rotura en el cerramiento para introducir el pasamanos en Camino real Nº 79.

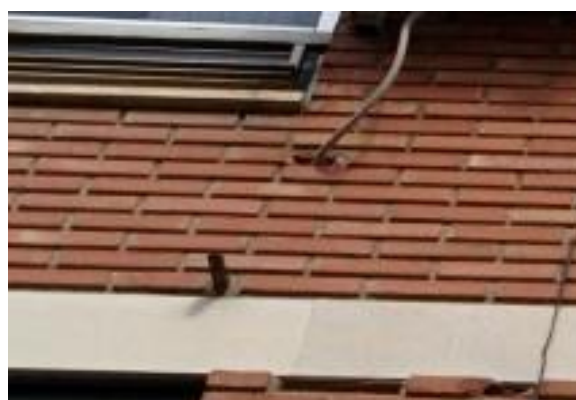
**Figura nº 130.** Rotura cerramiento para el paso de instalaciones en C/ La Corredera Nº 13, esq. con C/ Maestro Polo. Fuente: Autor

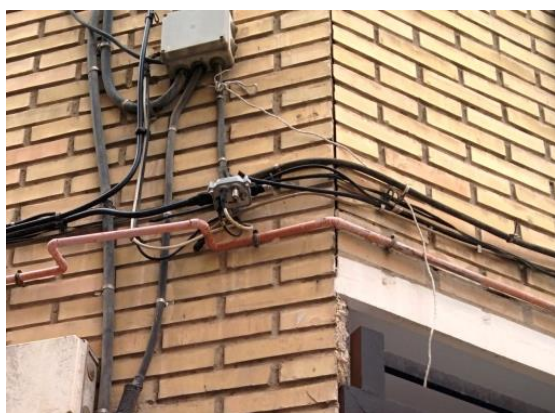
**Figura nº 131. Grieta por falta de traba en C/ Don Lucio Nº 3. Fuente: Autor**

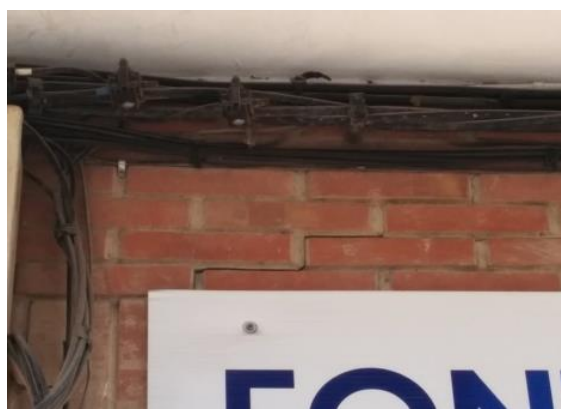
**Figura nº 132. Grieta por colocación cargadero en Camino Real Nº 37. Fuente: Autor**

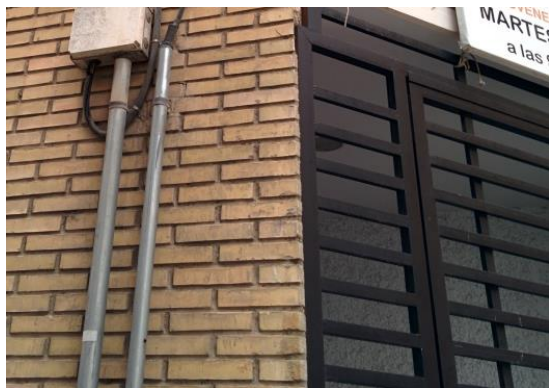
**Figura nº 133. Desgaste en esquina por paso de personas. en C/ Don Lucio Nº 3. Fuente: Autor**

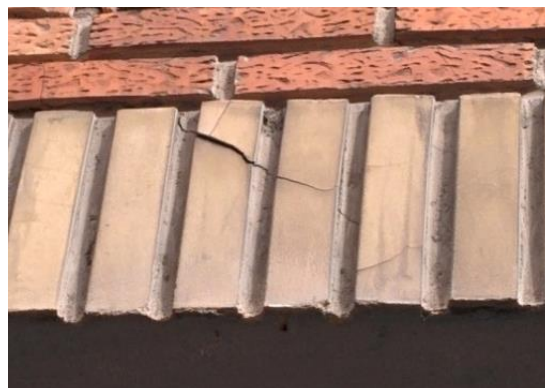
**Figura nº 134. Rotura de plaqueta de ladrillo debido al golpe sufrido por máquina en Camino real Nº 13. Fuente: Autor**

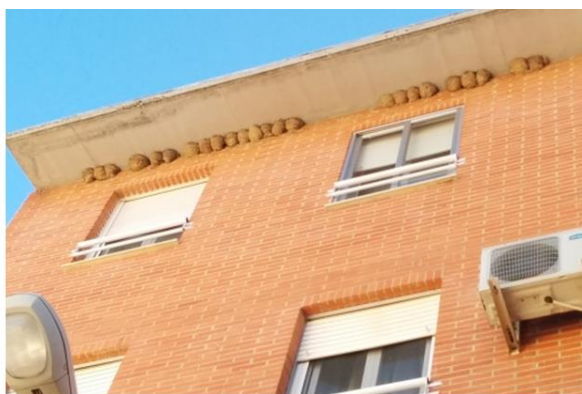
Figura nº 138. Nidos de pájaros y residuos en el paño de abajo en Av. Literato Azorín Nº 45 Fuente: Autor

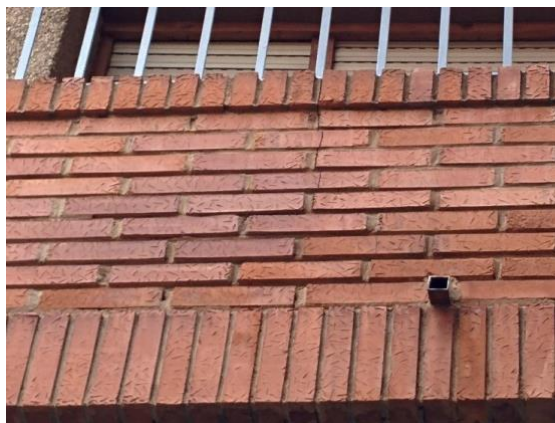
**Figura nº 141.** Grieta y giro producidos por la deformación del angular en C/ Maestro Polo Nº 9. Fuente: Autor

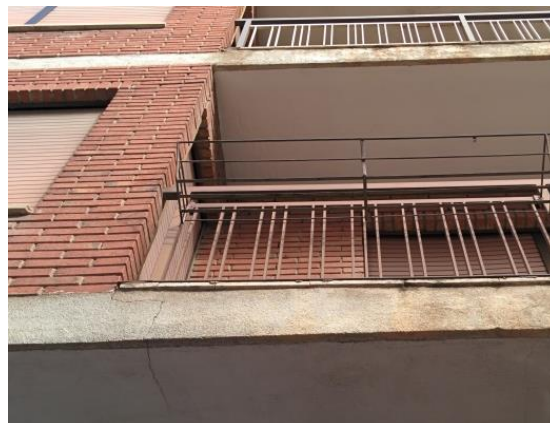
**Figura nº 142.** Fisura en el revestimiento de enfoscado mortero monocapa por la diferencia de flechas en Camino Real Nº 23. Fuente: Autor

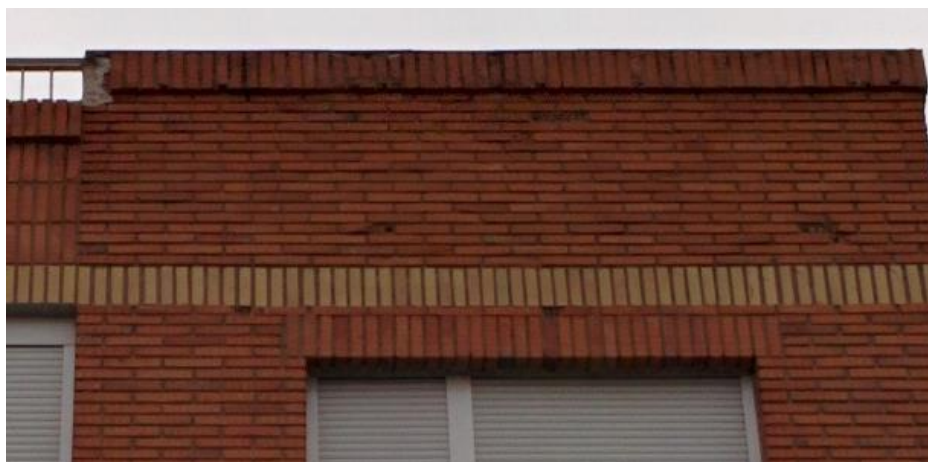
**Figura nº 147. Desconchados en ladrillos debido a errores en la elaboración o cocción en Camino Real Nº 13.**  
Fuente: Autor
